**BIÊN BẢN KIỂM KÊ HIỆN TRẠNG**

Số: 10/BBKK

**Công trình:** Trường Tiểu học Phú Lệ khu Đuôm, huyện Quan Hóa, tỉnh Thanh Hóa.

**Địa điểm:** Bản Đuôm, Xã Phú Lệ, huyện Quan Hóa, tỉnh Thanh Hóa.

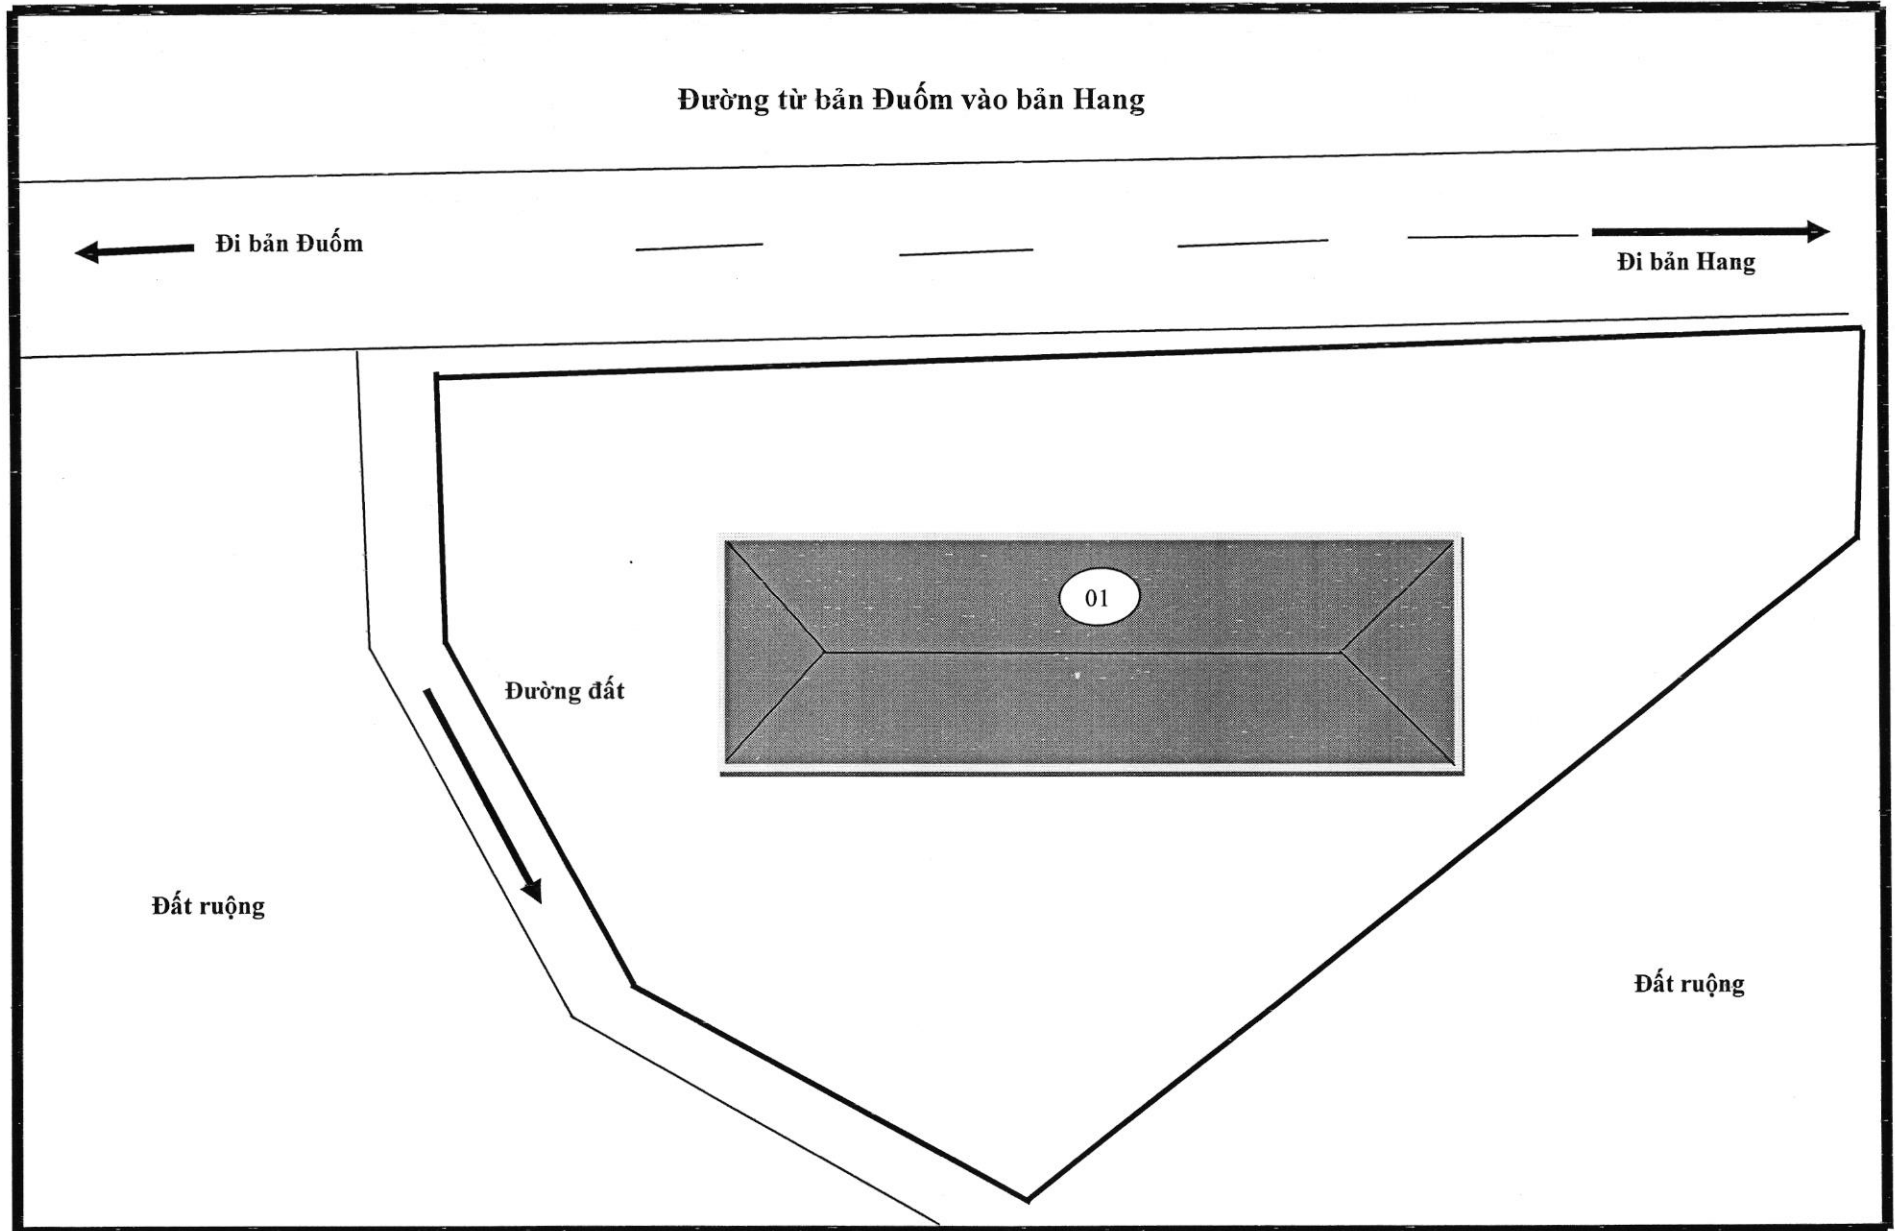
**MẶT BẰNG HIỆN TRẠNG CÔNG TRÌNH:**  
Trường tiểu học Phú Lệ khu Đuồm, xã Phú Lệ, huyện Quan Hóa, tỉnh Thanh Hóa.

Ghi chú: - Nhà lớp học 01: 04 phòng học,  $S=28 \times 10 = 280 \text{ m}^2$
